# Jan Jongerius had geen architect nodig

# Jongeriuscomplex deel 2

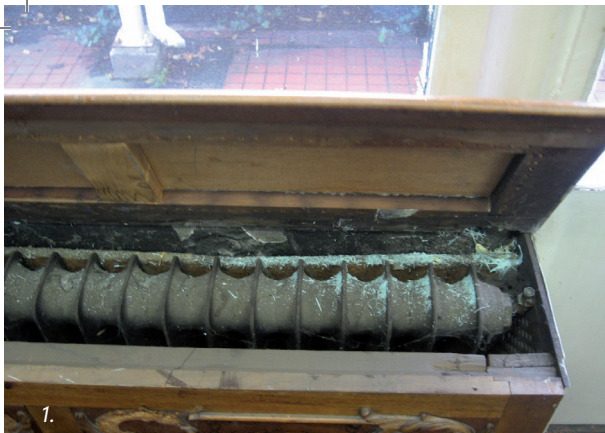
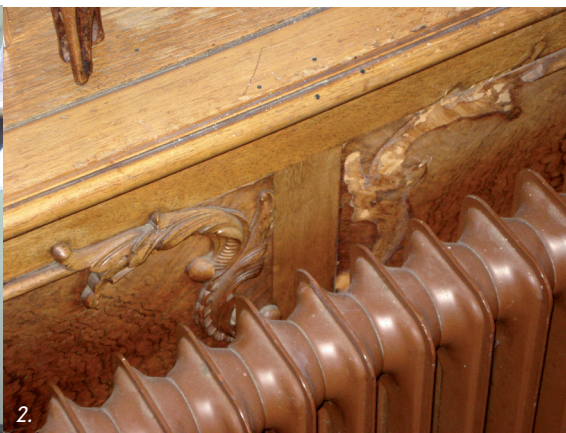
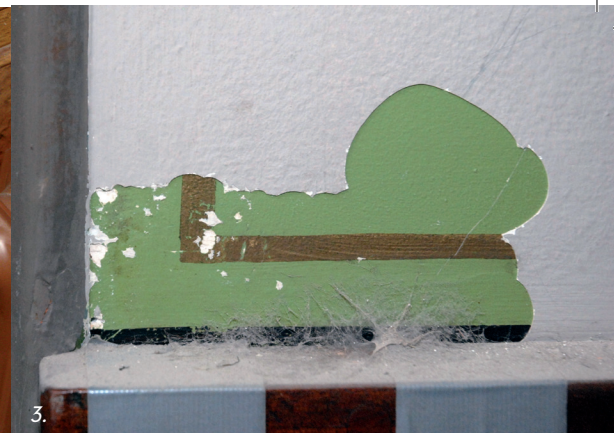
1. De oorspronkelijke radiator, weggewerkt in een vensterbank ( p.45 Bouwhistorisch Onderzoek) Herkomst foto onbekend
2. De later vernieuwde installatie Herkomst foto onbekend
3. Onderzoek naar de oorspronkelijke kleuren. De verflagen worden zorgvuldig afgepeld en brengen de oorspronkelijke kleuren aan het licht. Omdat levensgenieter Jan Jongerius zijn successen en feesten graag filmde, zijn de kleurenfilms uit 1938/9) een belangrijke bron van informatie. Foto: Irma Gondrie
4. Stopcontact in de lambrizing. Foto: Irma Gondrie

Tot 1986 bleef het huis redelijk in originele staat. Bijzonder was dat elektra, leidingen, verwarmingselementen, stofzuigersysteem, hemelwaterafvoer en standleidingen oorspronkelijk geheel in de spouw van gevel en binnenwanden waren opgenomen. Dat bevestigde de moderne uitstraling waar Jongerius zo van hield. Maar ná 1986 zijn veel installaties vernieuwd, met alle sporen van dien: lelijke wandcontactdozen, opbouw TL-armaturen en her en der geplaatste radiatoren.

Met name defensie heeft in de loop der jaren de verkwast ruim gehanteerd en de kleuren, waar Jongerius zo van hield, weggesaagd. Zo moesten bijvoorbeeld de typische Gispenskleuren (korenbloemblauw, vermiljoenrood en eierdooiergeel) wijken voor kleuren die meer pasten bij een defensiekantoor. Bij de aanbevelingen in het bouwhistorisch onderzoek gaat men echter weer terug naar het principe van het wegwerken van installaties en herstel van oorspronkelijke kleuren: er wordt gerestaureerd in de geest van Jan Jongerius.
