## Jongeriuscomplex deel 3

# Fotoalbums in glas-in-lood

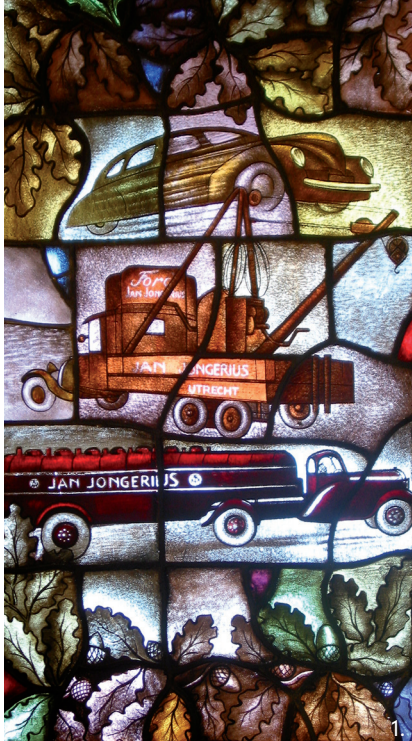
1. Detail paneel kantoor Defensie: producten van het bedrijf (foto: FBW Architecten)
2. Idem: herinnert aan een reis naar Afrika (foto: FBW Architecten)
3. Idem: de Fordgarage aan de Asch van Wijkskade in Utrecht (foto: FBW Architecten)
- 4 en 5. De restauratie in volle gang (foto's: Irma Gondrie)
6. Met het demonteren van het glas-in-lood begon de restauratie. (foto: Glasatelier Hagemeier).
7. Reconstructie kleuren van de centrale hal: de nieuwe omgeving van het glas-in-loodpaneel. (Foto: Irma Gondrie)
